スチロール瓶を使った乾電池教材の改良

—セパレータと組立工程の変更—

An improvement on hand made dry batteries with cylindrical vessels made of polystyrene:

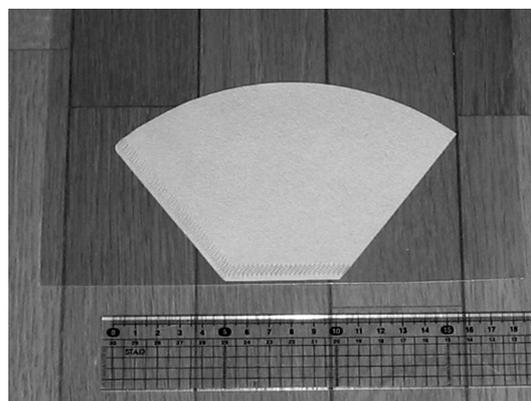
図1: 新規セパレータの候補(コーヒーフィルター)

ていた濾紙であるが、これに代わるものとして、⑤のコーヒーフィルターがあることが分かった(図1参照)。⑤は1枚の厚さが0.15 mmと薄いので、このままでは合剤の固形分(黒鉛など)が通過する恐れがあった。そのため、2枚重ねて使った(図2参照)。なお、市販のコーヒーフィルターには無漂白の茶色(褐色)と漂白した白色があるが、電池を組み立てる際のセパレータの設置状況の確認などを考慮すると、前者が適しているようである。

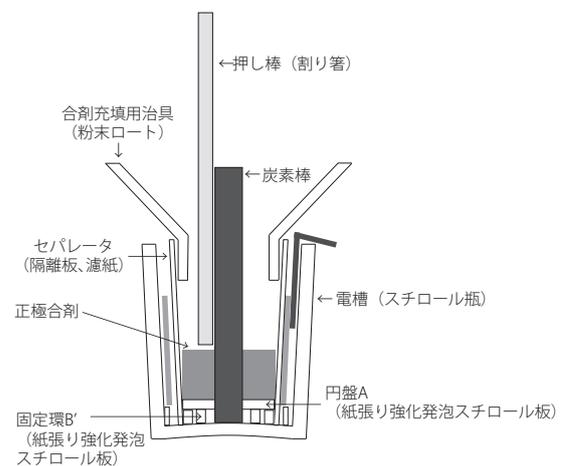
図3：正極合剤の従来の充填方法(断面図)

図3に示されているように、従来の工程では電槽の中心に炭素棒を固定し、その後、正極合剤を充填した。このとき、押し棒である割り箸を炭素棒に沿って垂直に動かすことが重要である。このようにしないと、割り箸の先端がセパレータに接触し、セパレータが破損する恐れがある。実際に、解体検査の結果、学生が製作した電池のセパレータに合剤の充填時に生じたと思われる破損が認められることがあった。

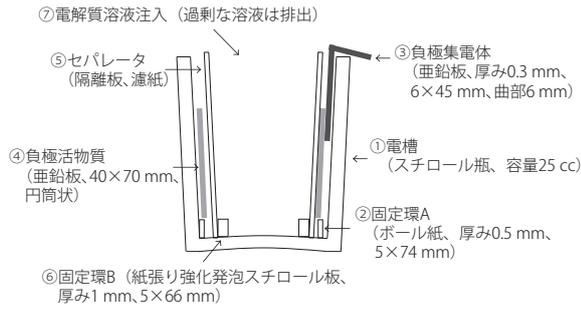
図4：正極合剤注入前の作業（変更後）

そのため、電池の組立工程を変更した。まず、円盤Aと固定環B'を省略した。次いで、セパレータを電槽に密着させるため、固定環Bの円周を65 mmから66 mmに伸長した(図4参照)。なお、図4、図5、図7及び図9に示されている番号は、

本文の図10に示されている改良後の電池キットを構成する部品の仕様を図4や図6などに記載したが、複数の図に分散しているため、部品の仕様を迅速に把握することが難しい。そのため、図10に対応する部品の仕様をまとめた表4を作成した。

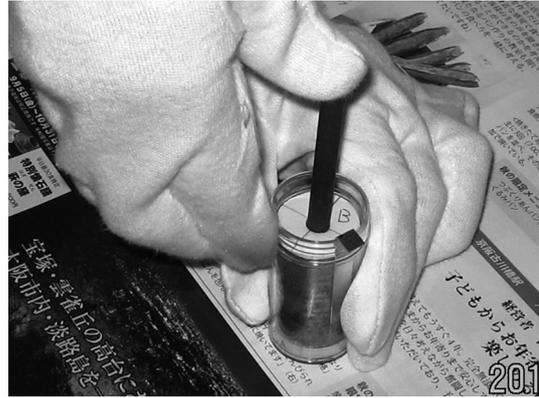
図8：炭素棒圧入の例

使って、図6に示されているような形状に炭素棒を加工した。合剤の充填後、図7に示されているように、セパレータを折り返し（⑪）、円盤Bを設置した（⑫）。ここで、安全を確保するために手袋を着用し、指（親指）でBの中心の穴に垂直に炭素棒を圧入した（⑬、図8参照）。炭素棒の先端の加工が功を奏し、人力だけで炭素棒を圧入することができた。

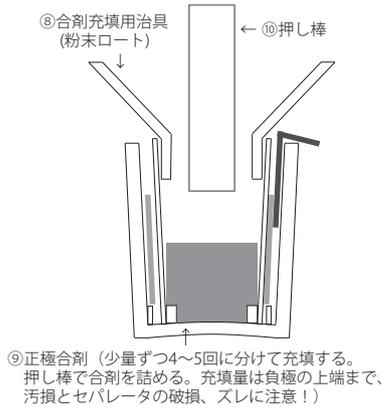
図5：正極合剤の注入

次に、図5に示されているように、発泡スチロール製の円柱状(直径15 mm、長さ100 mm)の押し棒(ⓐ)を使って合剤を充填した。硬質で角が鋭い割り箸と異なり、発泡スチロール製の押し棒は柔軟で端部が鈍角であった。

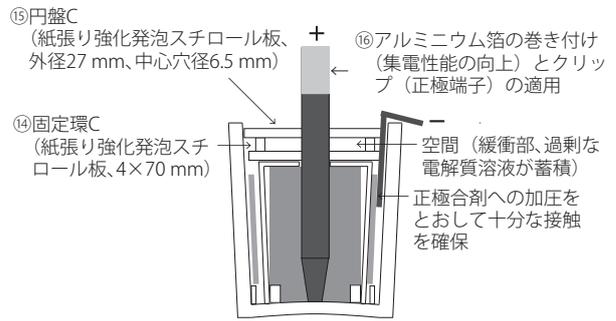
図9：封口と仕上げ

最後に、図9に示されているように、電池の封口と仕上げを行った。

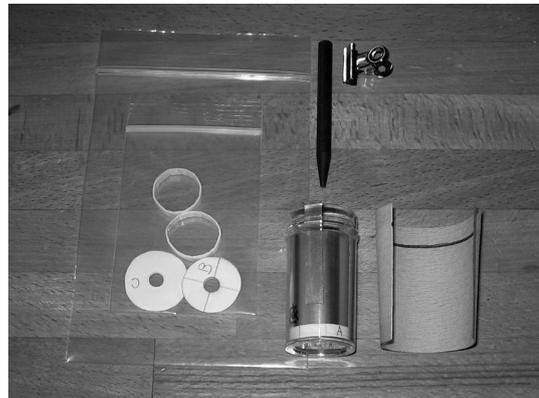
図10：改良後の電池キット

セパレータと組立工程の変更の結果、2014年度の電池のキットは図10のようになった。ここでは、円盤Aと固定環B'が省かれ、円盤Cが2枚から1枚になった。また、円盤Aと固定環B'の省略の結果、電池内部の容積が増加したので、正極合剤を従来の電池より10%増量した（二酸化マンガ20 g、黒鉛5.3 g、ケッチェンブラック1.3 g、塩化亜鉛6.5 g、水6.5 cc）。

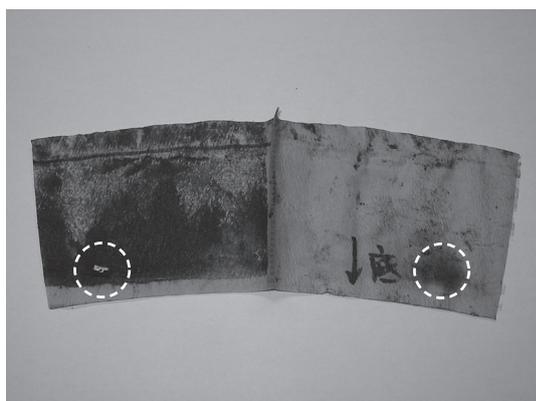
図11：セパレータの1枚だけの破損（正極（左）側だけが開口し、負極（右）側は開口無し）

前者の場合、組立て直後の電池のOCVは最も低いものでも1.670Vであった。また、大半の電池は1.7V以上の値を示した。放電後の電池の解体で得られたセパレータを調べたところ、42個については破損が認められなかった。残りの1個でセパレータが破損していたが、2枚重ねのセパレータの合剤側だけの破損であった（図11参照）。1.7V以上のOCVが認められたことから、この電池では正極と負極の短絡はなかったと考えられる。

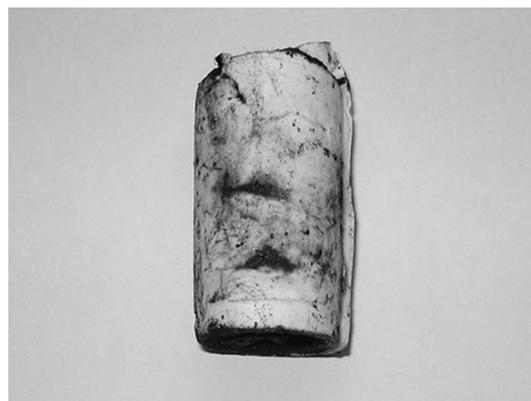
図12：ワットマン3濾紙の2箇所の破損

後者の場合、4個の電池の内、3個が1.7V以上のOCVを示したが、残りの1個のOCVは1.34Vであった（表2参照）。放電後の解体検査の結果、前3個のセパレータには破損が認められなかったが、後の1個で2箇所破損が認められた（図12参照）。この結果、正極と負極が短絡し、OCVが低くなったと思われる。

セパレータに触れないようにして、棒を垂直に動かすという基本が守られていなかったためにセパレータが破損したと思われるが、改善された湿潤強度と2枚重ねの構造を備えた新規セパレータでは、破損が軽減されるようである。
